## 学内サーバー室の環境温度の考察

### A Study of Temperature of Server Room in Hitotsubashi University

† 一橋大学情報基盤センター

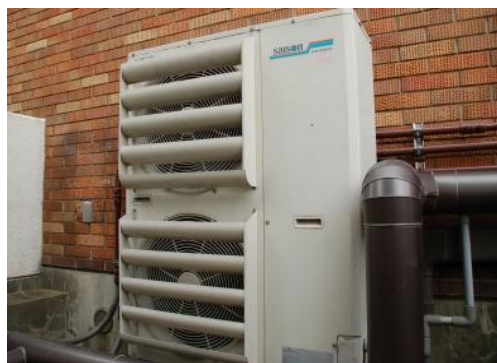
図 3 空調機器本体 (屋外に設置されている)

サーバー室に設定している空調機器の仕様は表 2 の通りである。インバーター式ではないため、現状としては省電力対策を実施するには不向きな機器である。今回の調査ではサーバーの環境温度の考察を行うため空調の電力計測は行わなかった。

調査開始前の空調設定は、設定上最低温度の 20℃としており、実質的には最大冷房での運用となっていた。仕様により、定格消費電力はおよそ 4.7 kW であることから、最大冷房時の電力はおよそこの値だと推測される。

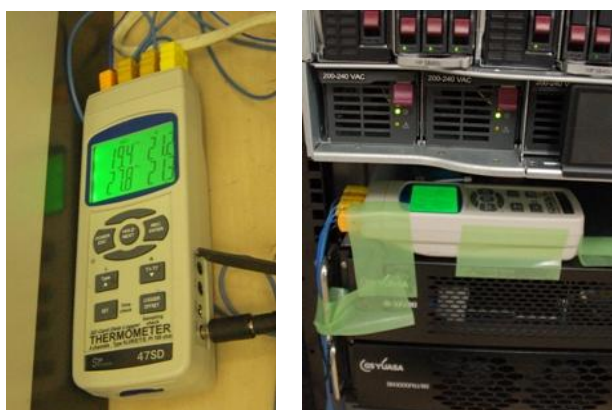
図 4 4 チャンネル温度 SD カード記録計 47SD (左図：装置の外観，右図：ブレードサーバー上に設置した状態)

温度変化の実測にあたっては、温度ロガーの佐藤商事社販売 4 チャンネル温度 SD カード記録計 47SD [10] を利用した (図 4)。これは、4 か所分の温度データを SD カードに蓄積できるものである。温度センサーとして、K 型熱電対を利用した。主な仕様を表 3 に示す。

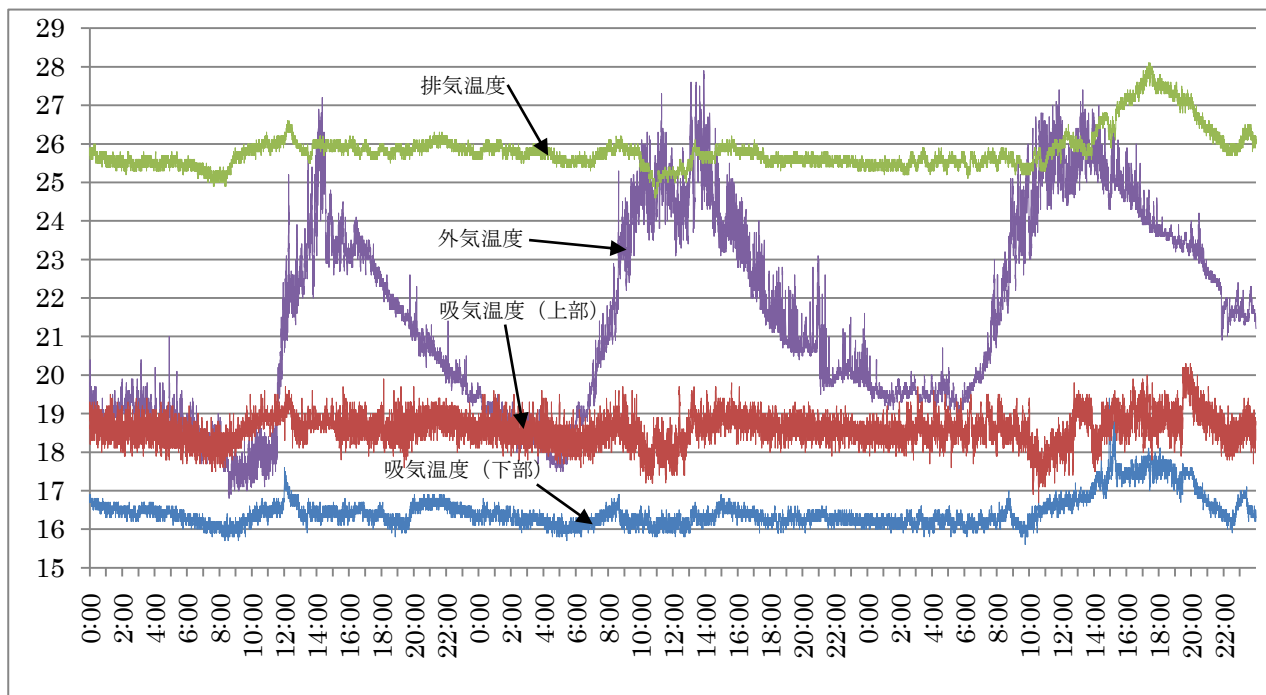
図 7 サーバーの温度環境の相関 (空調設定 20 °C の場合)

温度調査の結果を図 7 に示す。図から分かるように、外気温度の変動が大きくてもサーバー室の温度を示す吸気温度に顕著な変動は確認できない。排気温度についても吸気温度によってのみ変動しているのが明らかである。

このことから、サーバー室の温度変化は、外気温に顕著な影響は見られず、恒温状態を保つことが確認された。

ところで、図の右側 10:00 頃から排気温度が急激に上昇しているのが確認できる。これは意図的に室温設定を上昇させて温度推移の確認を行ったためである。その結果、吸気温度（上部および下部）の変動が発生した。通常よりも温度の高い空気が流入したことでサーバー室内の空気の循環が乱れたと推測できる。

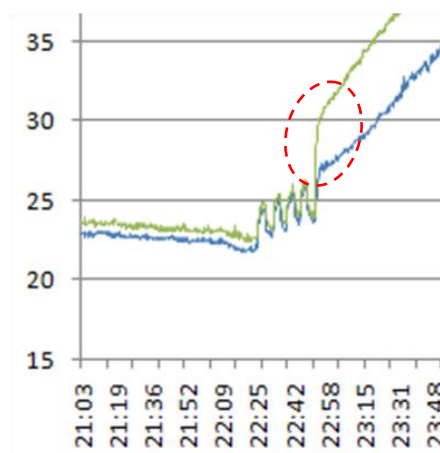
図 11 吸気温度 (上部) のみが急激な温度上昇 (点線内に該当部分を示す)

前章 3 項の 1 に挙げたように、空調停止後の数分間は吸気温度 (上部) の上昇は極めて急速である (図 11)。空調不調時の上下変動時は吸気温度の上部と下部は同じ温度を示していたにも関わらず、数分で約 5 °C の温度差が生じている。それに比べると他の温度上昇は比較的緩やかである。

この現象の原因としては、サーバー機器からの排気熱がラック前面に回り込んだ影響が大きいと考えられる。数分で平衡状態になったのは、サーバー室内の排気と吸気の循環が固定化したことによる可能性が高い。なぜなら、約 5 °C の差はセンサー位置の高さの差でしかなく、これ以降安定して温度が上昇しているということは空気の乱れがほぼ生じていないと考えられるからである。
